Renovierungsverfahren: TIP-Verfahren und Kaliber-Bersten

Dipl.-Ing. (TH) W. Bezela – PIPEFOCUS BEZELA GMBH - Krefeld

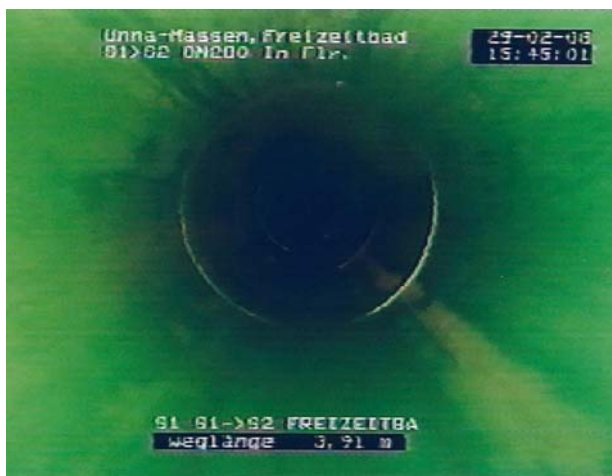
Bild 9: Sanierter Kanal mit PP-Rohr

Die Kanäle in diesem Bereich waren in einem sehr schlechten Zustand, und wurden nach dem Zustandsbewertungssystem der ATV M 149 in die Klasse 0 eingeordnet; dies bedeutete, dass ein sofortiger Handlungsbedarf gegeben war. Die angesprochenen Schäden (Risse, Scherbenbildungen über größere Abschnitte mit Deformationen) waren als Streckenschaden vorhanden und waren mittels einer Rohrerneuerung der kompletten Haltung in geschlossener oder offener Bauweise zu sanieren.

Durch die Kombination von TIP- und Kaliber-Berstverfahren bei der Sanierung der stark geschädigten Kanäle des Freizeitbades Unna konnte in jeder Hinsicht den Vorgaben des Betreibers des Freizeitbades Rechnung getragen werden:

- das Risiko während der Ausführung konnte minimiert werden.
- der Querschnitt des Neurohres konnte maximal erhalten werden.
- die Funktions- und Betriebssicherheit der Kanäle konnte für die zu erwartende Lebensdauer der Polypropylen-Rohre von 50 bis 80 Jahre sichergestellt werden.
- die Sanierungskosten konnten durch den Wegfall von tiefen Baugruben reduziert werden.
