DEUTSCHER
SCHLAUCHLINERTAG

// Schlauchlining des Hauptsammlers in Achern-Oberachern

VOGEL
INGENIEURE

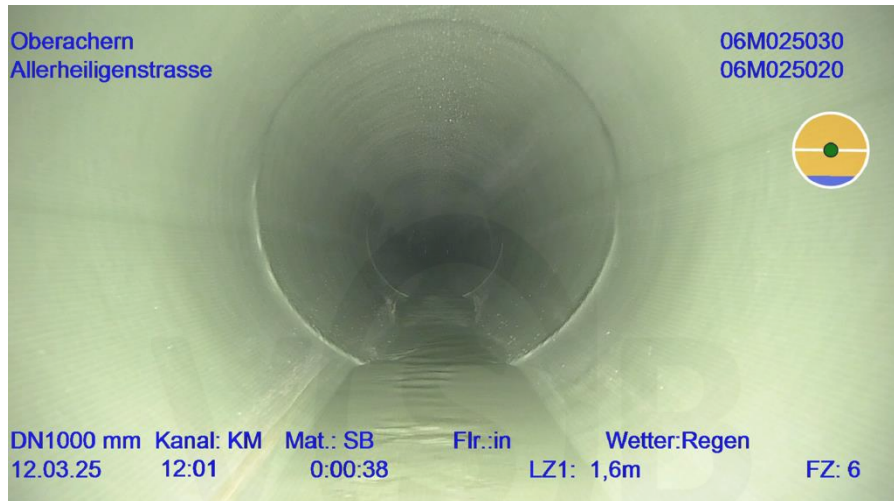
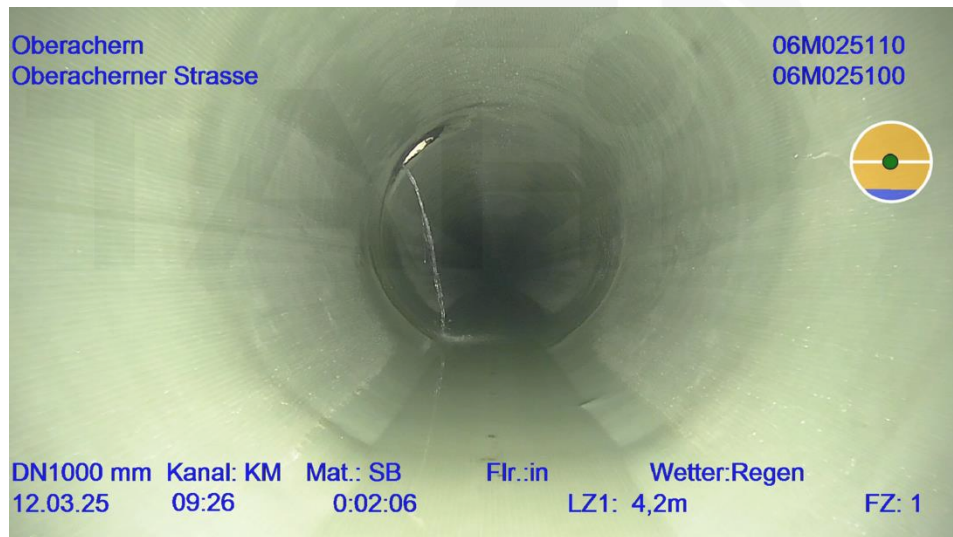
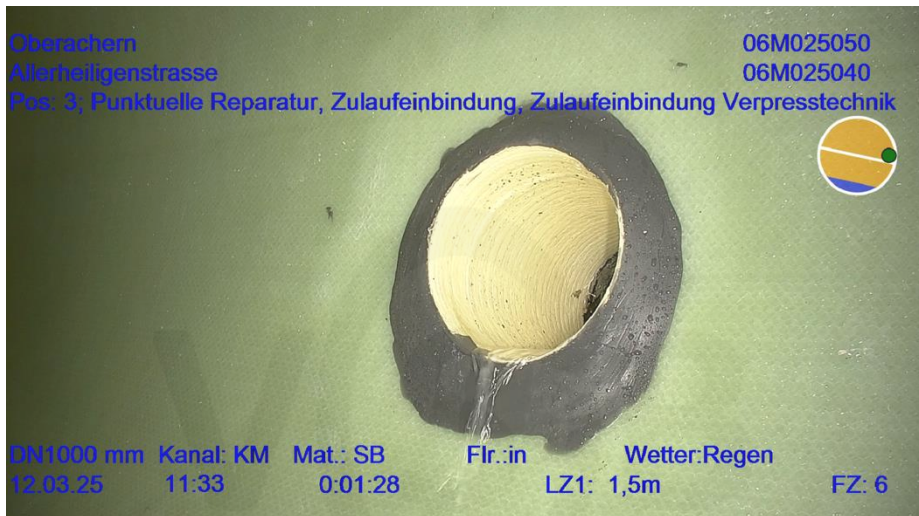
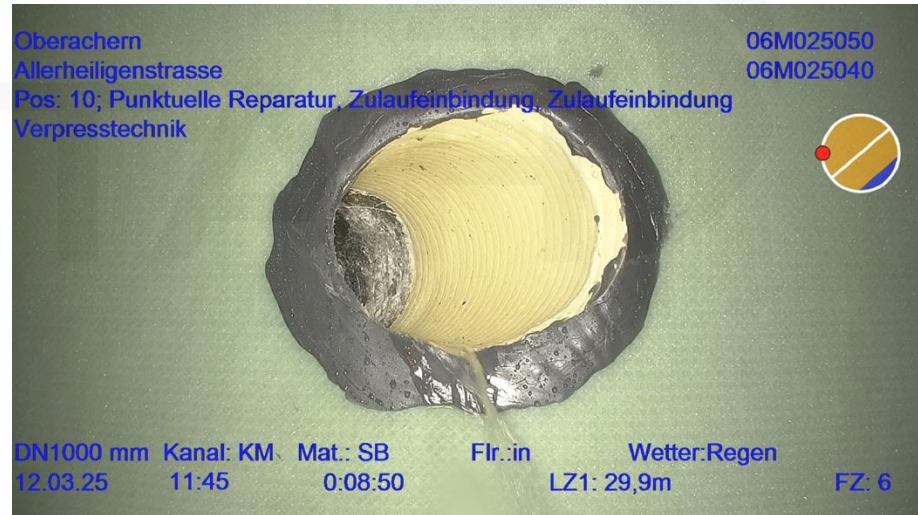
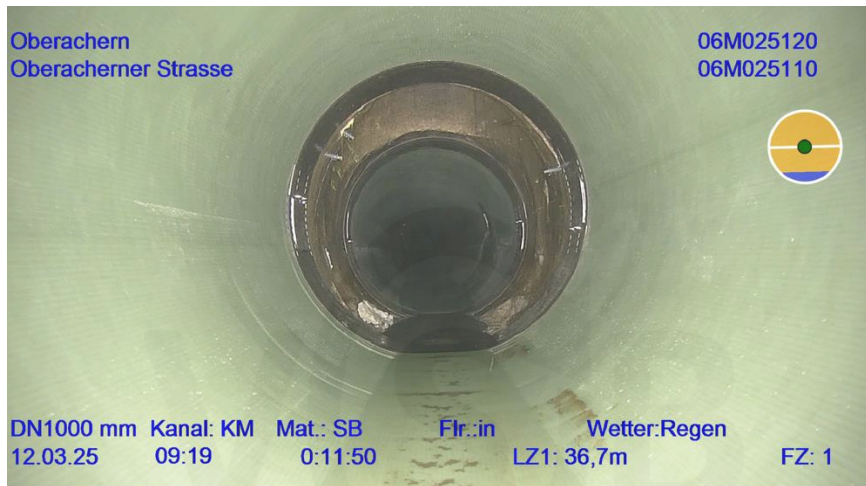
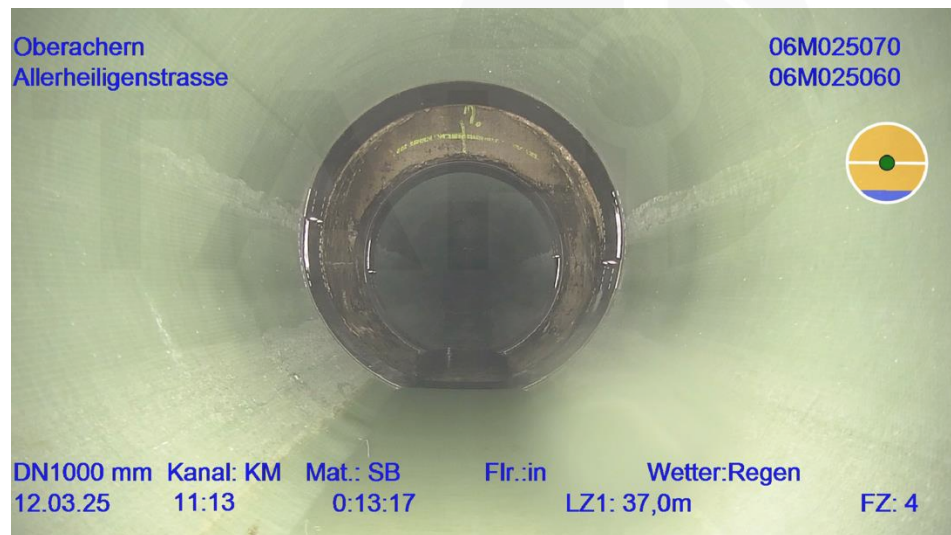
Ergebnis | TV-Inspektion

Probe	E-modul in MPa	Biegefestigkeit in MPa	Wanddicke in mm	Dichtheits- prüfung	Reststyrol- gehalt in %
Soll-Werte	14000	245	5,9 / 7,4	dicht	< 2
1 (DN 1000)	20900	363	7,7	dicht	0,13
2 (DN 1000)	23100	551	7,2	dicht	0,04
3 (DN 1000)	22100	415	7,3	dicht	0,07
4 (DN 800)	20700	394	7,0	dicht	1,69
5 (DN 1000)	16500	357	7,8	dicht	1,76
6 (DN 800)	21500	616	6,3	dicht	0,43
