Renovierungsverfahren: TIP-Verfahren und Kaliber-Bersten

Dipl.-Ing. (TH) W. Bezela – PIPEFOCUS BEZELA GMBH - Krefeld

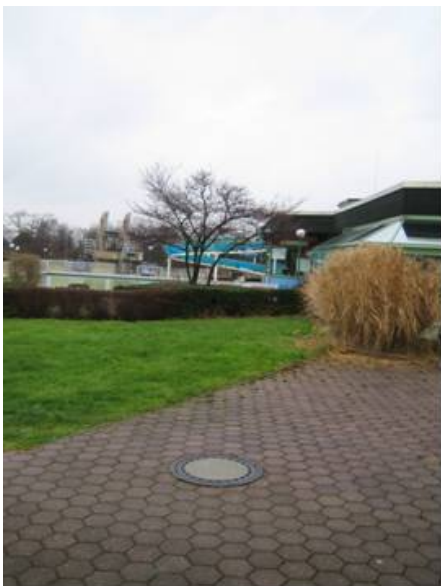
Bild 4: Lage der Schächte (Beispiel)

Die untersuchten Kanalhaltungen liegen auf dem Gelände des Freizeitbades im Außenbereich zwischen Eingangsbauwerk, Außenbecken und Liegewiese, und können nicht mittels LKW angefahren werden. Ein Materialtransport ist nur kleinteilig und mit einem Minibagger mit Gummiketten möglich.

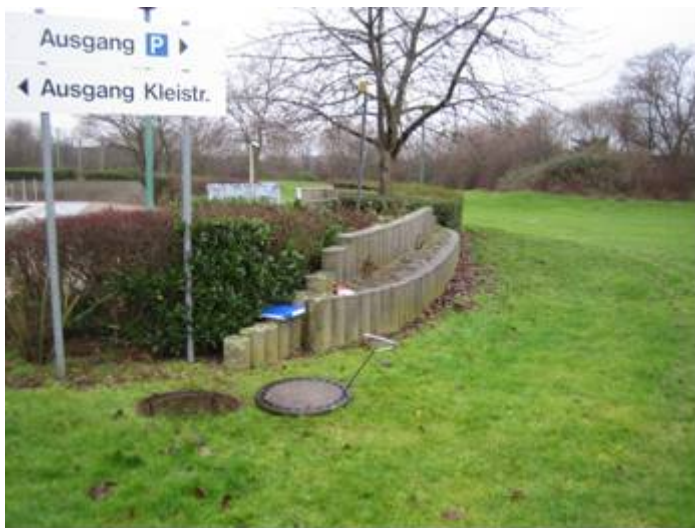
Bild 5: Lage der Schächte auf der Liegewiese

Die Kanäle in diesem Bereich waren in einem sehr schlechten Zustand, und wurden nach dem Zustandsbewertungssystem der ATV M 149 in die Klasse 0 eingeordnet; dies bedeutete, dass ein sofortiger Handlungsbedarf gegeben war. Die angesprochenen Schäden (Risse, Scherbenbildungen über größere Abschnitte mit Deformationen) waren als Streckenschaden vorhanden und waren mittels einer Rohrerneuerung der kompletten Haltung in geschlossener oder offener Bauweise zu sanieren.

Aufgrund der örtlichen Situation der eingeschränkten Zugänglichkeit mit schwerem Baugerät und aufgrund des eng gesteckten zeitlichen Rahmens der Sanierung der Kanäle (Fertigstellung bis Anfang März 2008) sowie der Kostenabwägung entschieden wir uns in Abstimmung mit dem Auftraggeber für den Einsatz eines Erneuerungsverfahrens in geschlossener Bauweise. Eine Sanierung mittels Kurzrohrlining wäre technisch machbar gewesen, wurde aber wegen der starken Rohrdeformationen und der deshalb notwendigen Querschnittsverringering verworfen.
